破壊の基礎

ものづくり基礎講座(第53回技術セミナー) 『金属の魅力をみなおそう 第三弾 観察・分析編 第四回』

東北大学金属材料研究所 正橋直哉

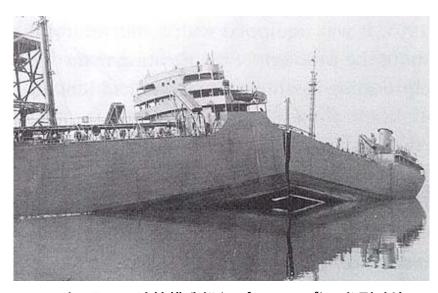
1943年1月16日溶接構造船(リパティシップ)の亀裂破壊

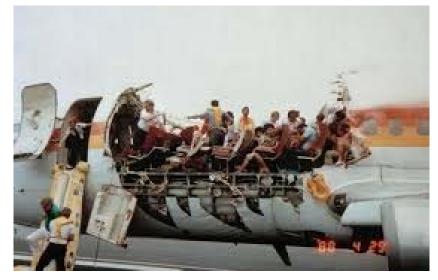
1988年4月28日機体外壁損壊したALOHA航空243便

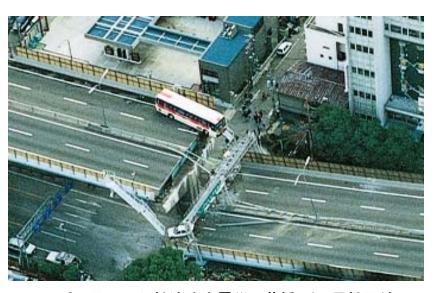
1995年1月17日阪神淡路大震災で落橋した3号神戸線

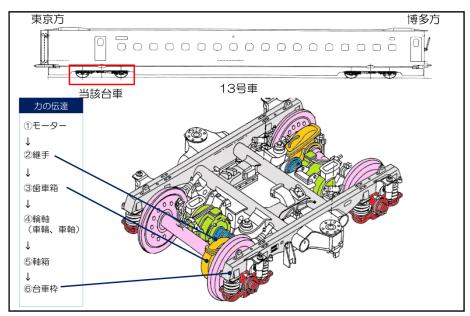
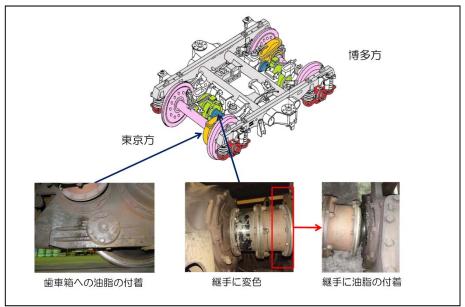
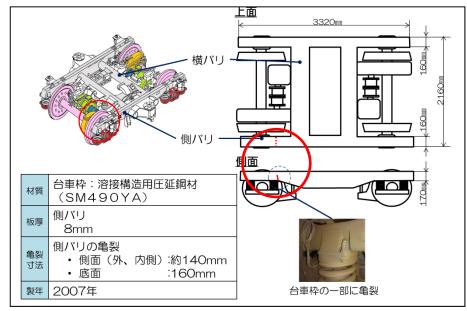
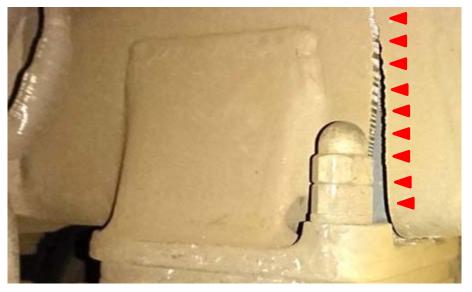
車両台車亀裂の詳細

また、その後の点検において、当該台車に亀裂および継手の変色が確認されました。

- 2 車両に関する事実
 - O 当該車両:弊社所有車両 N700系16両編成(N700Aへの改造車)
 - 車両状態:13号車東京方の台車で次の内容を確認しました。
 - 台車枠の一部に亀裂
 - ・継手の変色および油脂の付着
 - ※注釈:継手とは、モーターの回転を歯車に伝達するためのもの
 - ・歯車箱への油脂の付着(歯車箱内の油量は正常)
 - ※注釈:歯車箱とは、継手からの動力を車輪に伝える歯車を収めた箱

- (1) 破壊の詳細が不明だが繰返荷重による疲労 破壊の可能性が高い。
- (2) 新幹線台車検査の省令は60万キロあるいは 1.5年以内なので1年近くは公的検査なし。

- (1) 「焦げた臭い」「もや」はギヤボックスか ら漏れた油が焼付・揮発した可能性がある。
- (2) 油の枯渇はギヤボックスの破損に由来し、 車軸に力がかかったため台車を破損か。

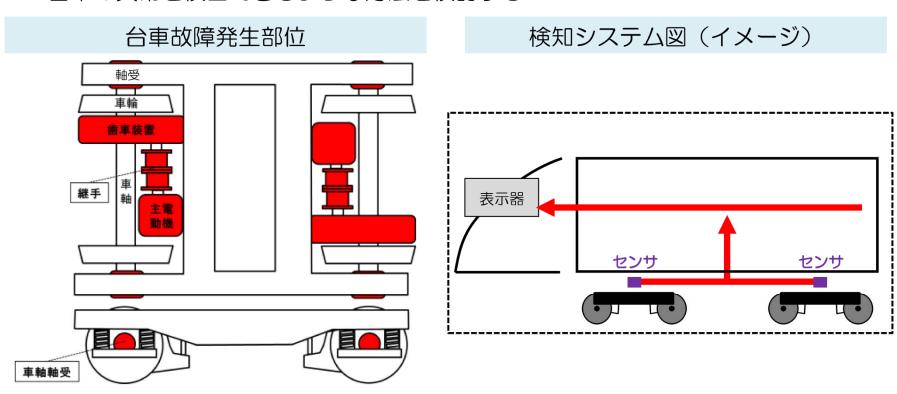
車上からの異常検知

台車の異常を検出できるような方法を検討する

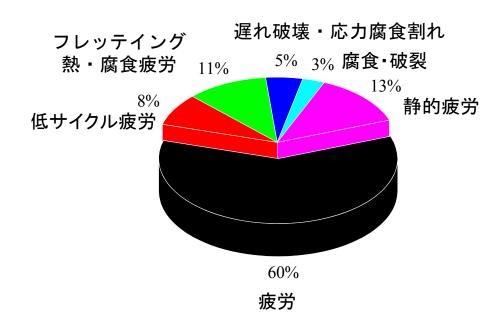
破壊の原因別分類

破壊の約80%の原因は疲労破壊

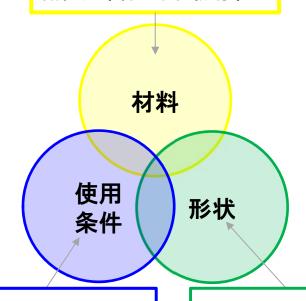
破壊を支配する三つの要因

強度、靱性、加工性 剛性、環境・不純物効果.....

荷重、温度、不純物. 疲労(振幅·繰返数)... 応力集中、切欠け、 板厚、表面凹凸.....

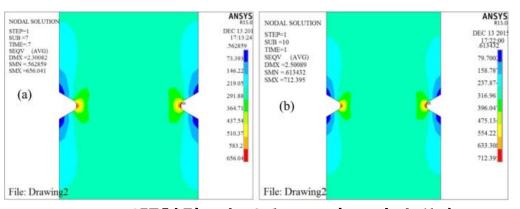
A356の引張試験におけるノッチ部の応力分布 (左)室温(YS=230MPa), (右)-80℃(YS=251MPa)

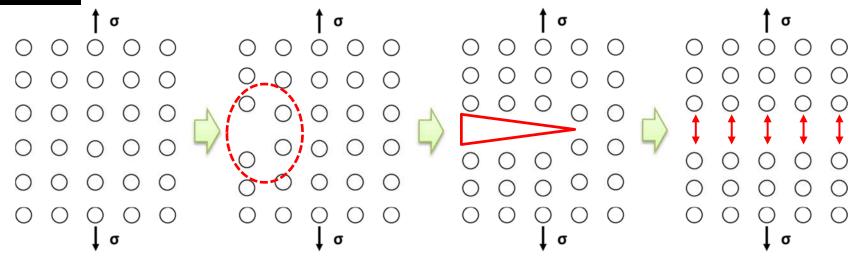
引張破断

引張変形

最弱の結合が切れる

亀裂の進展

破断

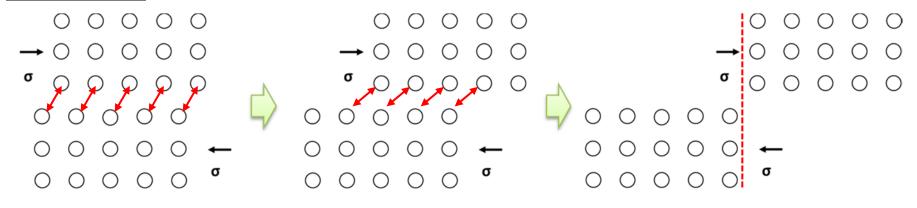
せん断破断

せん断変形

ずれによる塑性変形の拡大

破断

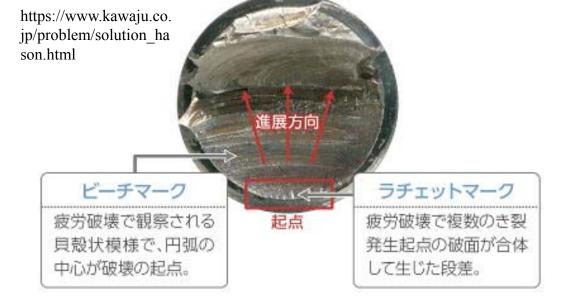
SUP7鋼の長期常温疲労試験

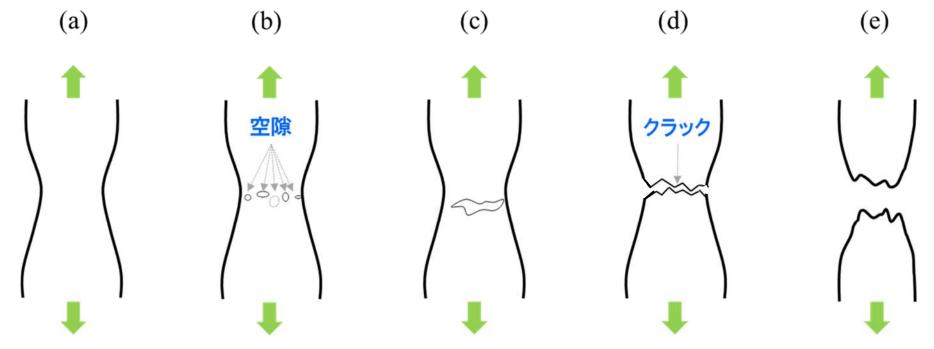
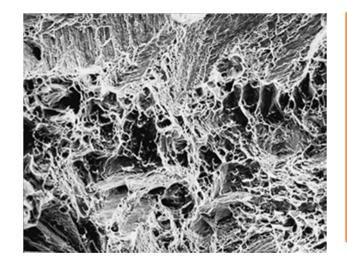
延性破壊の破面

巨視的には引張方向に垂直で、微小の凹凸がある繊維状破面(カップアンドコーン)が観察できるが、ミクロ的にはせん断や引き裂きによりジグザグにき裂が伝播んした結果、伸長形ディンプルが特徴となる。

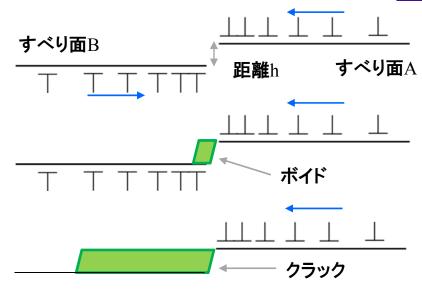
異なるすべり面上を運動した転位が、すべり面の 交差点で集積し、応力集中によりクラックを生成

距離 h 離れたすべり面上を正と負の転位群が衝突し、 徐々に反応して空隙を形成し、成長しボイドになる

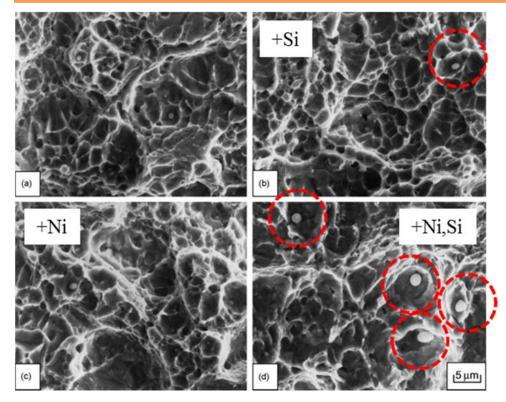
Moを含む Mn, Si酸化物

Fe-0.39C-1.47Ni-1.01Cr-0.49Mn-0.01Si-0.005S-0.008P Mater. Sci. Eng. A, 505 (2009) 52-61

- ① 介在物の周りに空隙が生じる。
- ② 空隙が拡大し、隣接する介在物から同様に生じた空孔と連結する
- ③ その結果、き裂が生じ、繰り返されて最終破断に至る

☞ 破面には空孔が連結した痕跡があり、中心には介在物が存在する。

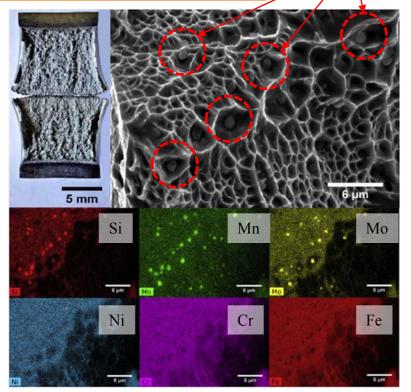
Fe-0.02C-10.7Ni-0.19Cr-1.02Mn-0.74Si-2.29Mo-0.05V J. Nucl. Mater. 499 (2018) 182-190

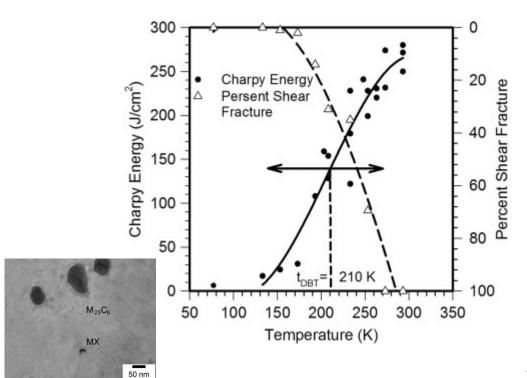
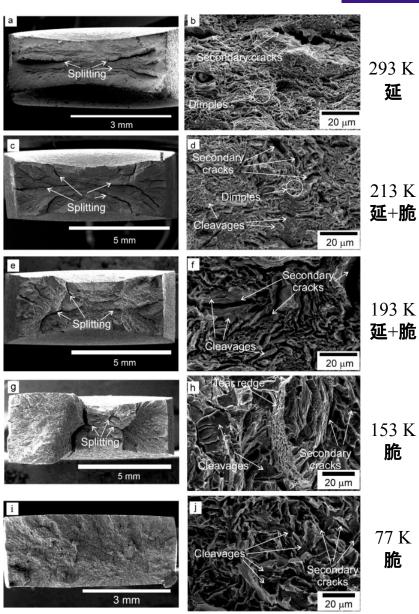
破壊の温度依存性

Fe-0.1C-0.17Si-0.54Mn-8.75Cr-0.21Ni-0.51Mo-1.60W-0.23V-0.07Nb

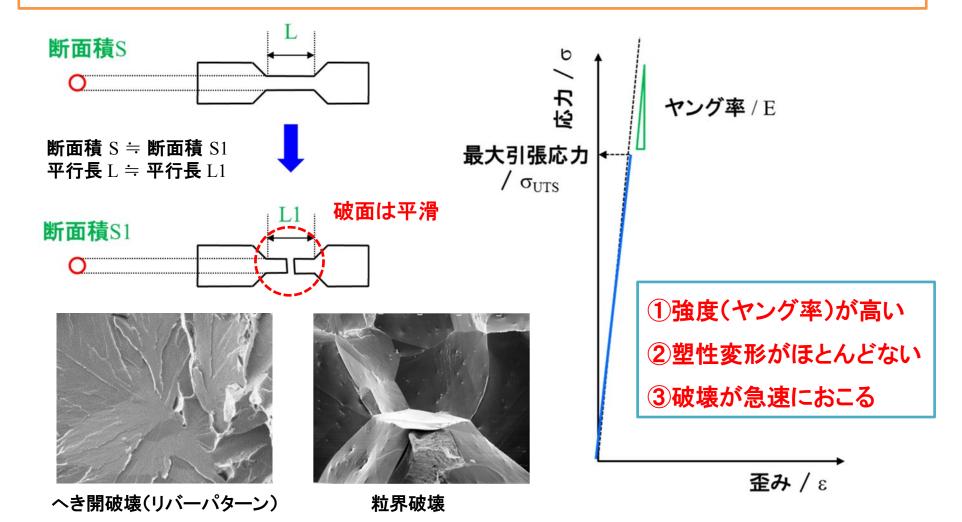
脆性破壊

ほとんど塑性変形が起こらず瞬時に破壊する。一般に強度が大きく、比較的平滑な破面を示す。ミクロ的には、①結晶粒内部の特定の結晶面に沿って破壊する「へき開破壊」と、②結晶粒界に沿って破壊する「粒界破壊」に大別できる。

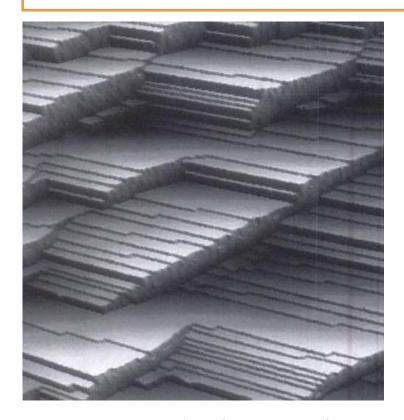
へき開破壊ではファセットが特定の結晶面を示すが、擬へき開破面はファセットがへき開面かどうか不明確で、リバーパターンが不明瞭。原則、へき開はリバーが閉じる向き、擬へき開はリバーが開く向きに亀裂が進展します

Fe**シリサイドの破面の**STM**像** Fractography, Derek Hull, Cambridge University Press (1999)

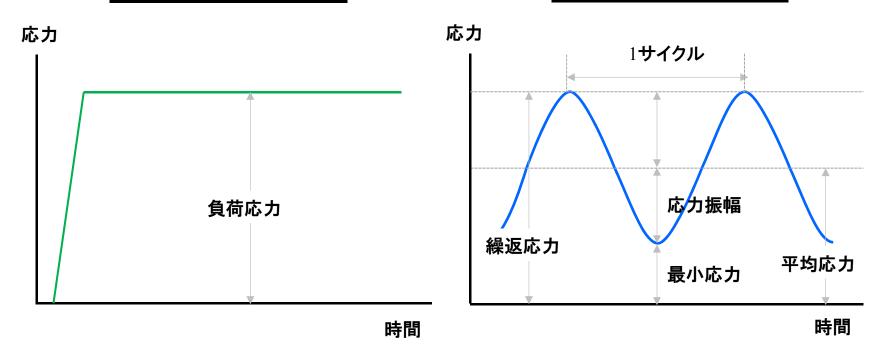
静的破壊と疲労破壊

静的使用の応力推移

疲労使用の応力推移

- (1) 同じ応力を負荷していても、材料寿命は疲労使用時の方が静的使用より短い
- (2) 疲労使用では材料の破断応力よりも低い応力でも破壊することがある
- (3) 実環境試料のほとんどは材料にかかる荷重は変動しているため疲労特性が重要

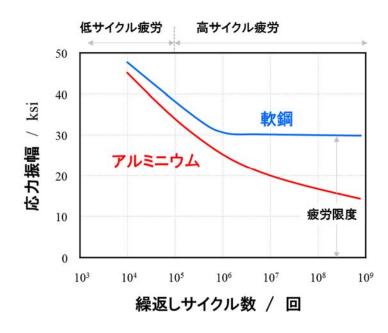
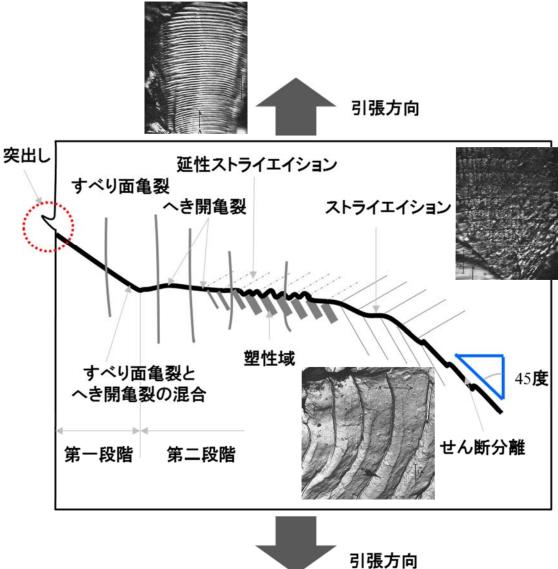
SN曲線と疲労亀裂

繰返しサイクル数 / 回

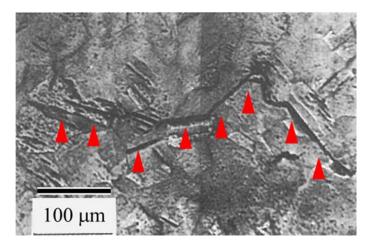
銅の疲労クラック

- ① 疲労試験と共に太いすべり帯(ストリエイション)が増加し、局在化する
- ② 表面には内部に入り組んだ領域や、外部に突き出した領域が観察できる

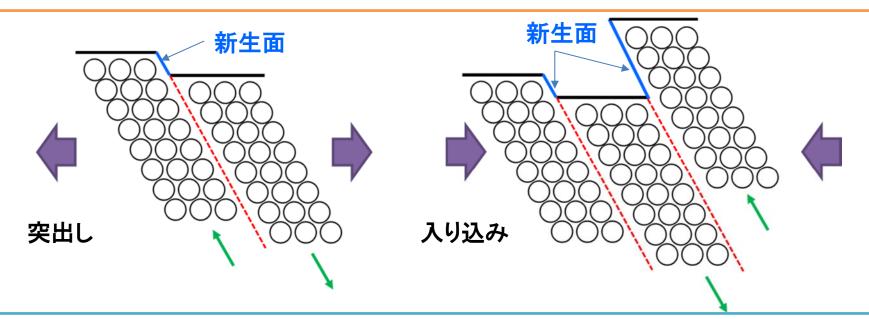
疲労クラックの発生機構(マクロ的)

材料に局部的な塑性変形が繰り返し作用して微小なクラックが発生し、それが次第に拡大して起こる破壊を「疲労破壊」と称し、最大応力以下でも発生する。

- ① 材料の左右方向に荷重がかかった時、最大せん断応力は荷重方向に45°傾いたときだが、その方向にすべり面が存在すると、変形しやすい箇所ができる。
- ② 力によりすべりで突き出されたり、押し込まれた面は活性なため、瞬時に酸素や水 蒸気が吸着して表面状態が変わるため、除荷されても元に戻れない。
- ③ この繰り返しで、すべり面周辺のすべり帯は長さと深さを増大し、クラックとなる。

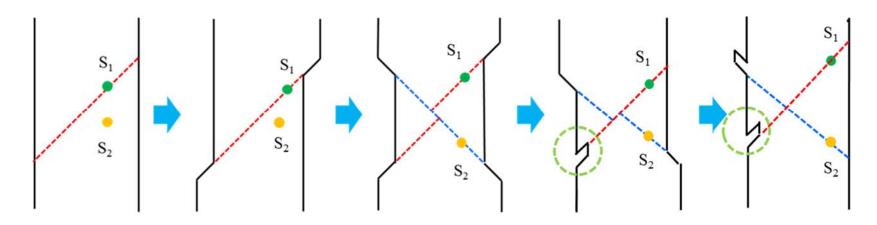
転位源S1とS2は上記のような順番ですべり面上で転位を発生し、入り込みや突出しを形成する

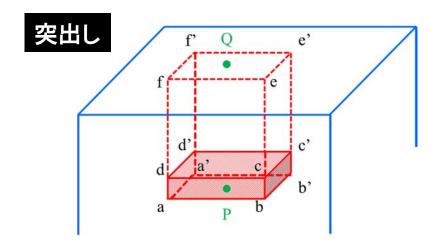
空隙(真ん中の赤い直方体)下端Pがその周囲を動く ような同一のバーガースベクトルをもつらせん転位PQ は、その運動で点線の直方体を押し上げる

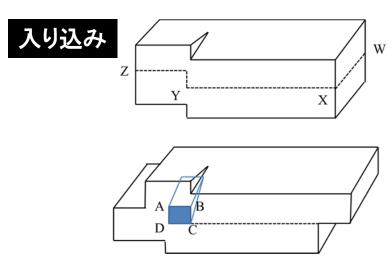
らせん転位がXWの方向にすべり面WXY上を 移動してY点で階段を作ったのち、すべり面上 でZX方向に滑るとABCDの空隙を作る

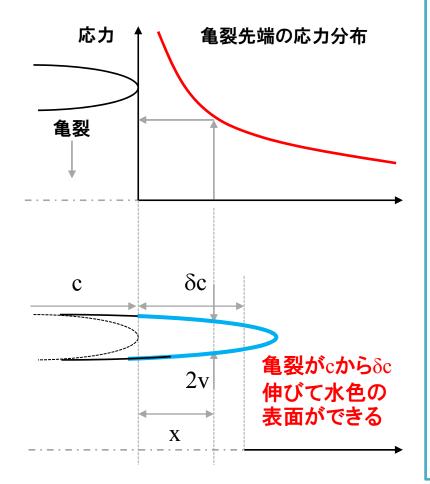
亀裂がδc伸びた時の歪エネルギー増加Uが、亀裂により新しくできる表面エネルギー増加Wより大きくないと亀裂は伸びない。

$\partial U/\partial a \ge \partial W/\partial a$ グリフィスの破壊条件 ($\delta a = t \times \delta c$)

$$U = \frac{\sigma^2}{E} \cdot \pi a^2 \qquad \partial U/\partial a = \frac{2\pi a \sigma^2}{E}$$

$$W = 2 \cdot (2a) \cdot \gamma \qquad \partial W / \partial a = 4\gamma$$

$$\therefore \frac{2\pi a \sigma^2}{E} \ge 4\gamma \quad \text{or} \quad \sigma \ge \sqrt{\frac{2\gamma E}{\pi a}}$$

$$K_1 = \sigma \sqrt{\pi a} \qquad K_1 \ge \sqrt{2\gamma E}$$

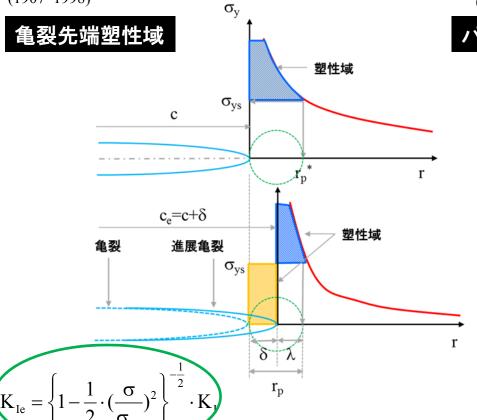
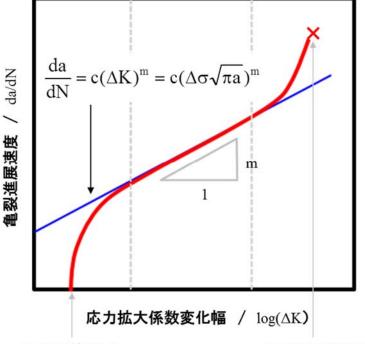
- ① たとえ亀裂があってもK_{th}より低け れば、亀裂は成長しない。
- ② 長さaの亀裂を含む材料の引張強 度σから求まるKが破壊靭性値。

パリス則不連続進展域

連続進展域

静的破壊域

下限界値(Kth)

最終破壊値(Kmax)

② パリス則

部材の疲労特性や安全性の評価の拠り所になりうる
